Referenzobjekt

Sanierung des Turms der Predigerkirche in Zürich

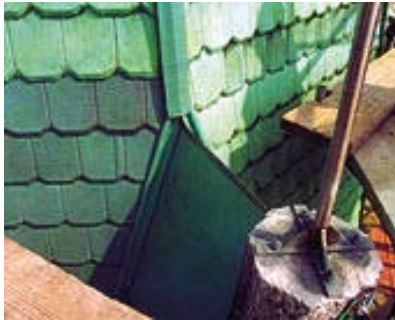
Der Unterschied zwischen neuen und alten Schindeln ist augenfällig. Die Oxyd-Oberfläche macht an der freien Bewitterung diverse Farbstadien durch.

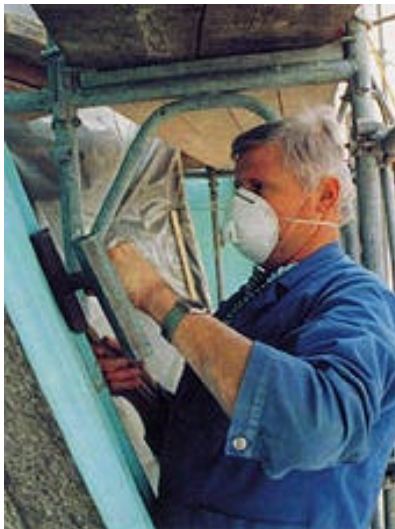
Da sich bei der Verarbeitung des vorpatinierten Kupferblechs Patinapartikel lösen können, müssen die Spengler bei der Arbeit eine Schutzmaske tragen.
