Referenzobjekt

Sanierung der Oberlichtverglasung der Kirche St. Elisabeth, Kilchberg

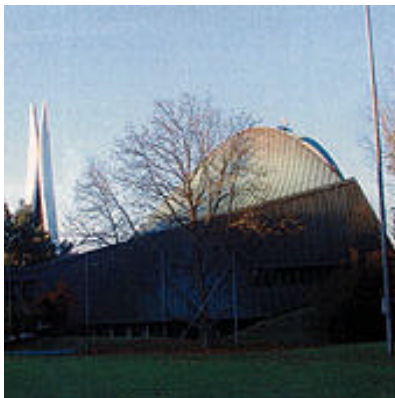
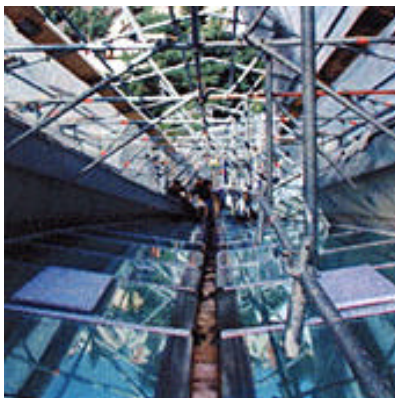
Ausfachen der Glasstösse mit extrudierten Wärmedämmplatten, die Glaserarbeiten erfordern höchste Präzision

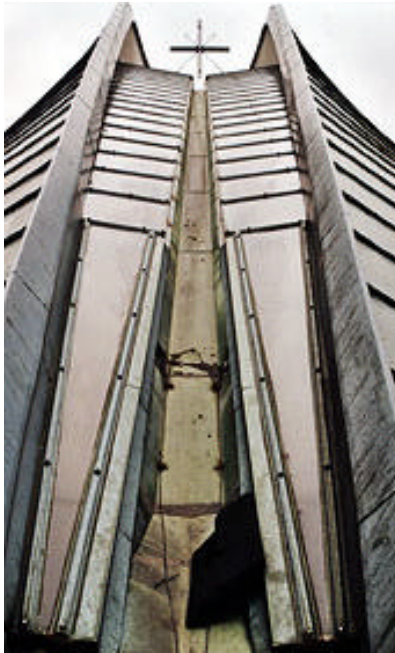
Statisch kritischer Zustand,
weil sich die Dachschalen auseinander
bewegten und auch schon von den
Querstreben lösten.
Dadurch waren auch die Oberlichtbänder
nicht mehr dicht.

Jedes einzelne Oberlichtsegment hat eine andere Form. Rahmen, Verglasung und Dichtungen müssen einzeln angefertigt werden. Als Master dienen mit CAD erstellte Metallschablonen. Die trapezförmigen Rahmen werden aus thermisch getrennten Profilen als selbsttragende Konstruktionen in der Werkstatt vorgefertigt. Sie werden direkt an den Betonschalen und den sanierten Querträgern mit neu verblechter Entwässerungsrinne befestigt. Nach Montage der Rahmen folgt das Einpassen der Gläser. Als Material wurde Stufenglas, VSG, mind. 1.1 Wm2K Klarglas opal ausgewählt. Es ist sehr transparent (für gutes Tageslicht), alterungsbeständig (vergilbt nicht) und mechanisch hoch belastbar, so dass es für Wartungsarbeiten eingeschränkt begehbar ist. Auch die Glasscheiben werden mit Schablonen zugeschnitten und passen millimetergenau in ihre Position. Nach

der Verglasung werden die Glasstösse ausgefacht, Fugen verkittet, Firstprofile, Brustbleche und Wärmedämmung montiert. Dabei müssen die Brustbleche an die wärmegeprägten vertikalen Betondecken angepasst werden.
