SANIERUNG DES TURMDACHS ST. MARTIN, SCHWYZ

## **PARTIELLE SANIERUNG**

#### **SANIERUNG «ST. MARTIN, SCHWYZ»**

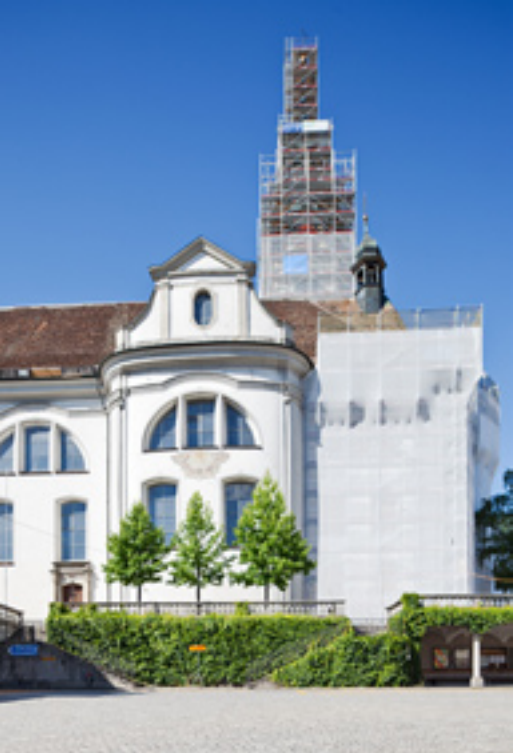
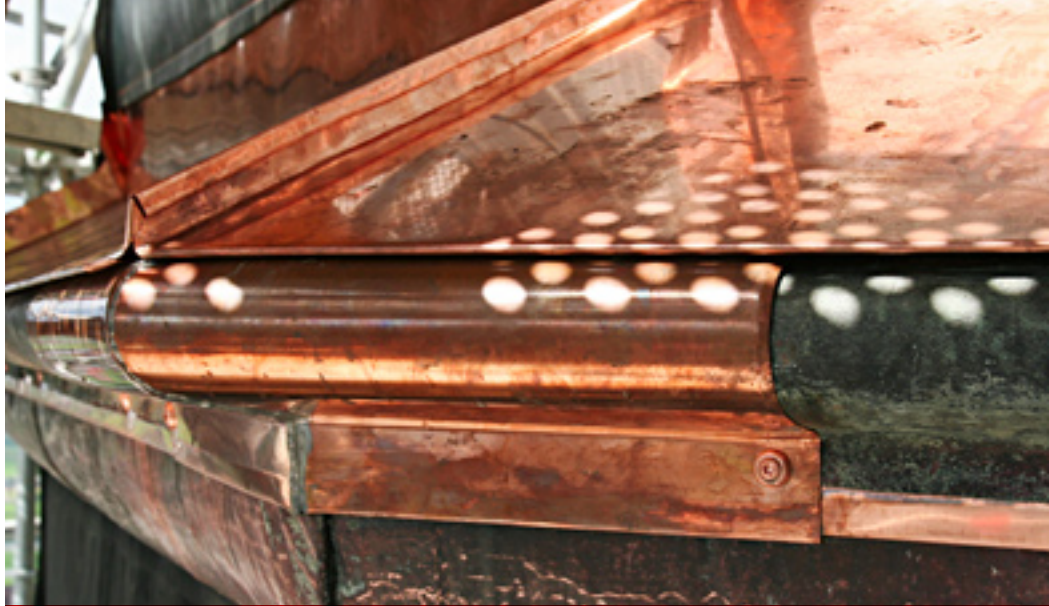
Partielle Erneuerung mit blanken Kupferblechen, die vor Ort manuell brüniert werden, um sie der patinierten Umgebung anzupassen.

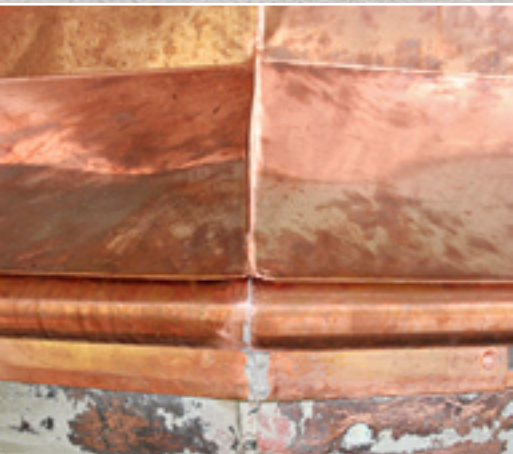
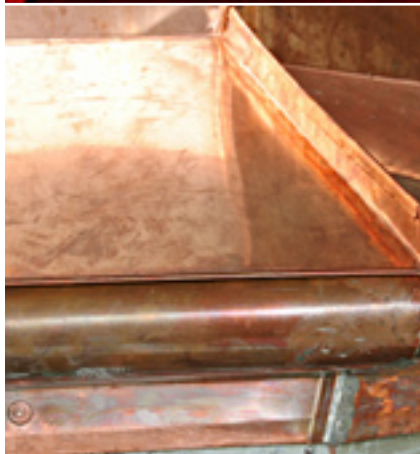
Nach eingehender Analyse wurden nur die beschädigten, nicht mehr funktionellen Bereiche erneuert. Dabei konnten auch über 200 Jahre alte Buchenhölzer für den Unterbau weiterverwendet werden. Befestigungen, Rinnen, Simse und Dachbänder wurden teilweise restauriert oder erneuert. Erst nach dem Einbau wurden die blanken Kupferbleche brüniert, um sie ihrer Umgebung anzugleichen.

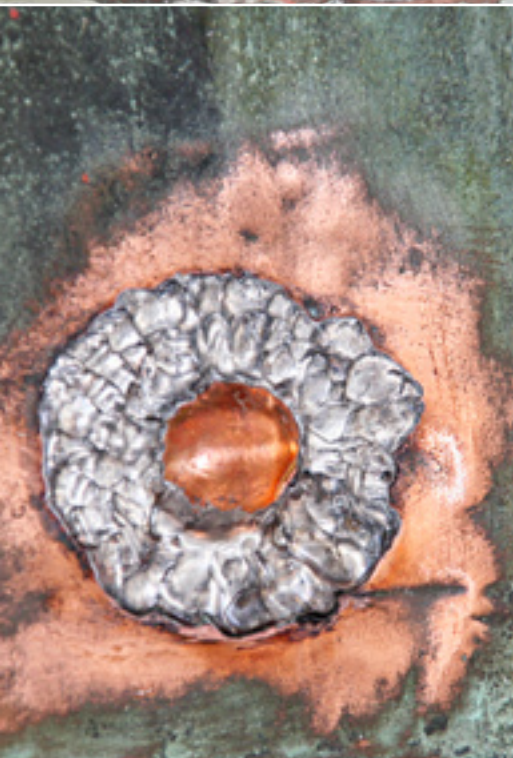
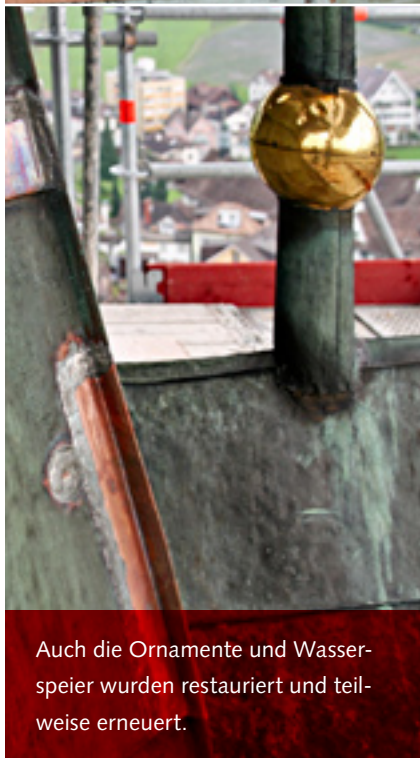
Auch die Ornamente und Wasserspeier wurden restauriert und teilweise erneuert.
