SANIERUNG «ZUR TRÜLLE», ZÜRICH

ZURÜCK ZUM ORIGINAL

Analyse und Sanierung des Dachbereiches, Restauration der Schmuckelemente, Erneuerung Blitzschutzanlage

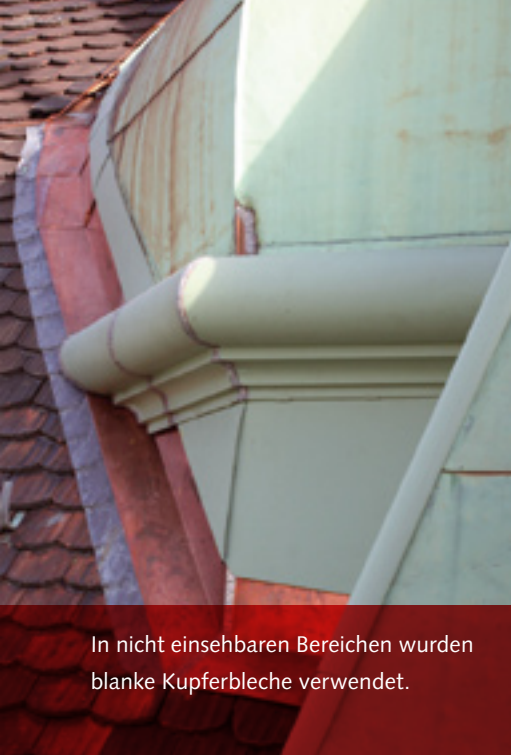
In nicht einsehbaren Bereichen wurden blanke Kupferbleche verwendet.

Für die einsehbaren Dachbereiche wurde vorbehandeltes Kupferblech der Ausführung «nordic green» verwendet. Seine Oberfläche entspricht dem Grün der patinierten Dachflächen. Für alle anderen Bereiche wie Dachanschlüsse und Wasserrinnen wurde mit blankem Kupfer gearbeitet.

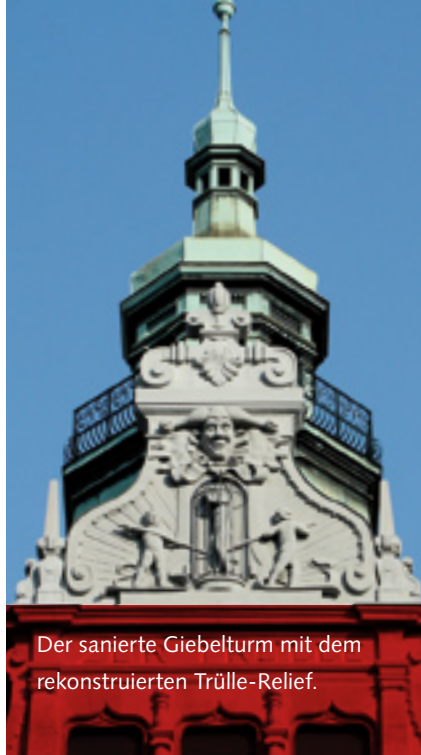
Der sanierte Giebelturm mit dem rekonstruierten Trülle-Relief.

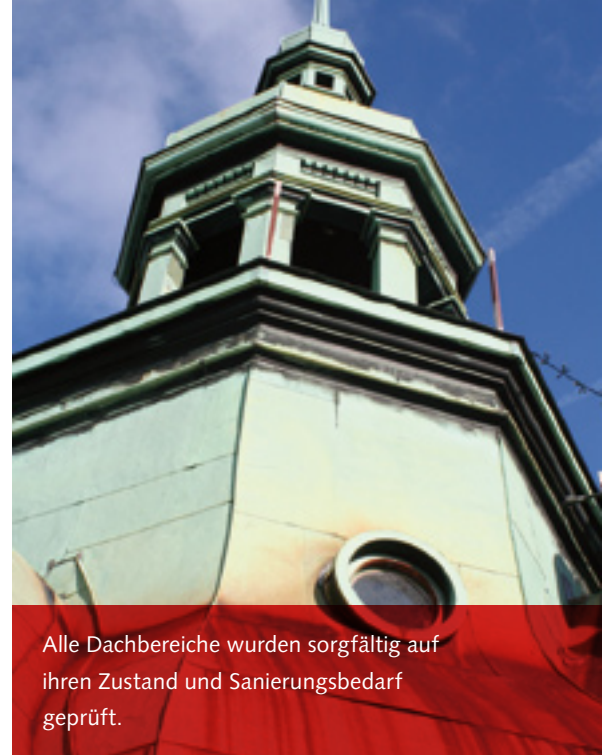
Alle Dachbereiche wurden sorgfältig auf ihren Zustand und Sanierungsbedarf geprüft.

Die Scherrer Metec AG erhielt den Auftrag zur Dachsanierung mit Erneuerung der Dachanschlüsse, Abdichtungen und Wasserrinnen sowie die partielle Ausbesserung der Dachflächen und die Restauration der Ornamenteile. Wie üblich wurden zunächst alle Dachpartien aus allen möglichen Perspektiven untersucht, um Aufwand und Kosten zu kalkulieren. Die Bildokumentation bezeichnete alle Positionen, wo Kanten, Anschlüsse, Abdeckungen, Schmuckelemente, Einfassungen, Brüstungen und Blitzschutzanlagen zu renovieren oder zu ersetzen sind.
