RESTAURATION BADEPAVILLON SCHULTHESS, HORGEN

ALTE SCHÖNHEIT IN NEUEM GLANZ

BADEPAVILLON SCHULTHESS, HORGEN

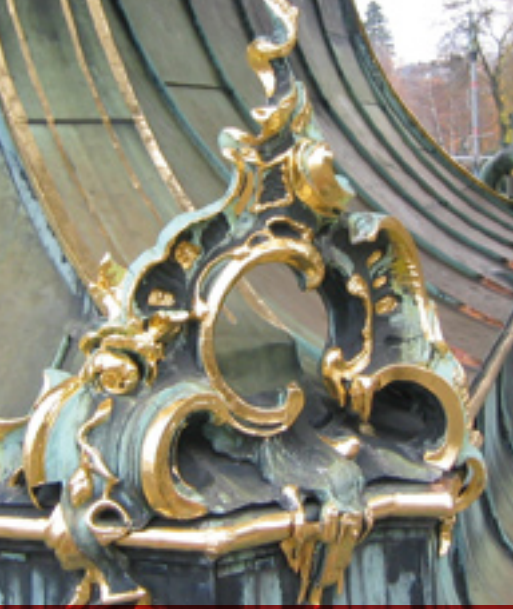
Die Blechornamente in ursprünglicher Dominanz – repariert und neu vergoldet.

der Denkmalpflege sollte erhalten werden, was möglich war. Nur total zerstörte Teile wurden nach Plänen, Fotos und Vorlagen aus dem historischen Musteralbum rekonstruiert. Die Ornamente wurden abmontiert und in der Werkstatt restauriert, einige Teile ergänzt oder komplett nachgebaut – klassische Handwerksarbeit für erfahrene Spengler. Schritt für Schritt wurde zuerst der beschädigte Unterbau in Stand gesetzt, danach folgten die eigentlichen Spenglerarbeiten. Abschliessend erhielten die Ornamente wieder eine Vergoldung, was die schwungvolle Linienführung unterstreicht.

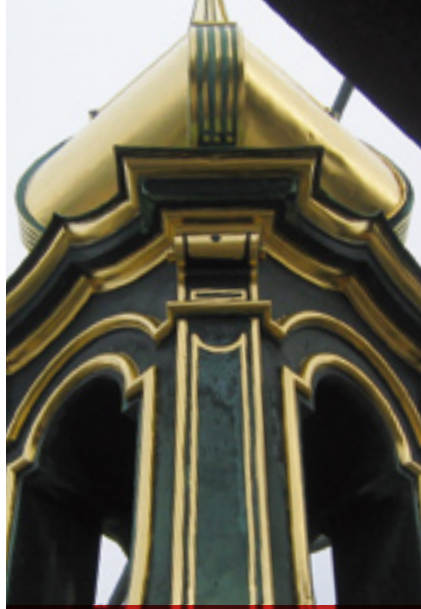
Das sanierte und neu vergoldete zentrale Türmchen – die Krone des Schlösschens.
