Referenzobjekt

Zürichs erstes Flachdach

Ausführung 1994/95

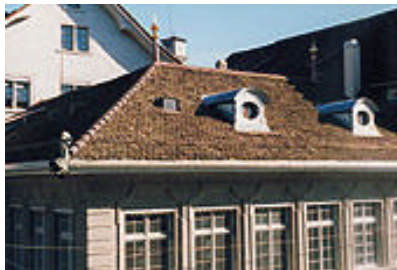
Das Zunfthaus «zur Saffran» nach der Sanierung des Daches.

Bei der kürzlich erfolgten Sanierung des Daches wurde das Haus mit einem komplett neuen Unterdach versehen. Zudem wurde die Konter- und Dachlattung erneuert. Die alten Biberschwanzziegel wurden mehrheitlich wiederverwendet.

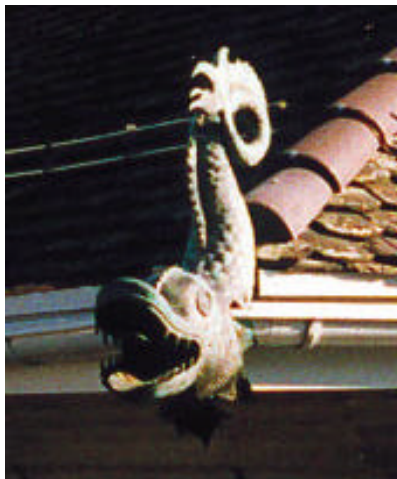
Spuckt kein Wasser mehr: Delphin als aufwendige Rinnenverzierung.

Die Dachspitzen mit den blattvergoldeten Kugeln und Spitzen wurden neu angefertigt. Eine kurze Nachricht im Innern der einen Kugel wird unseren Nachkommen zeigen, wann welcher Handwerker diese Arbeiten ausgeführt hat. Die Delphine, welche heute kein Wasser mehr zu speien haben, wurden sanft überarbeitet. Mit Hilfe einer neuen, aufwendigen CrNi-Stahl-Konstruktion wurden die etwa fünfunddreissig Kilogramm schweren Kupferfische an ihre angestammten Eckplätze montiert. Von dort aus können sie wieder das hektische Leben um das Rathaus beobachten.

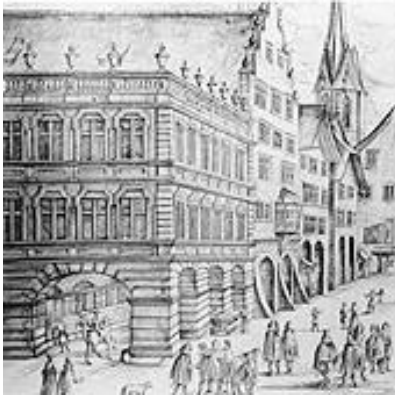
Zunftthaus «Zur Safran» mit Flachdach
im 18. Jahrhundert.

Das erste Flachdach von Zürich war mit Bleiplatten gedeckt und von einer Steinbalustrade bekrönt, die ihrerseits mit Pyramide und Blumenvasen verziert war. Die Bleibedachung wog 155 Zentner und 62 Pfund. Für das damalige Zürich war es ein Ereignis, als Meister Rudolf Engelhard, der Spengler, das in verschiedenen Posten bezogene Blei in der Neustadt goss.
